RELATÓRIO PRELIMINAR
DA
VISTORIA EFECTUADA AO ACTUAL EDIFÍCIO DA DIVISÃO DE ENSINO

LOCAL: Rua Manuel Neves Nunes de Almeida nº 25

18/12/2019

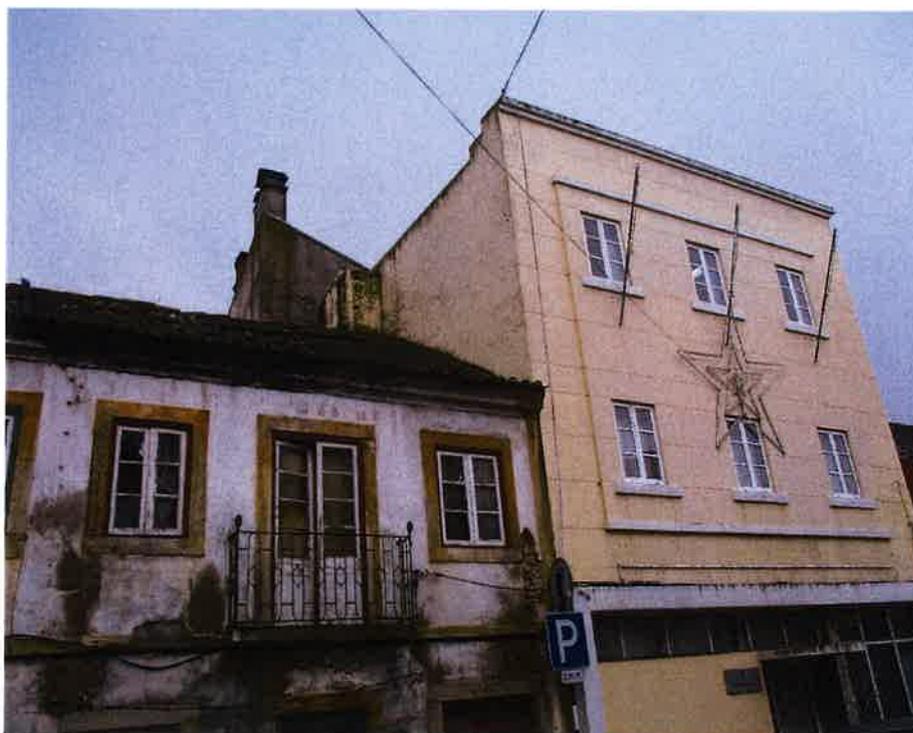
O Edifício original tem 3 pisos sem aproveitamento do sótão e em termos estruturais é constituído por paredes resistentes de alvenaria de tijolo, pavimentos e cobertura em madeira, dimensionados ao abrigo do R.G.E.Urbanas -Dec. Lei nº38382, de 7 de Agosto de 1951(Ver foto nº1).

FOTO Nº1- Alçado principal e alçado lateral esquerdo

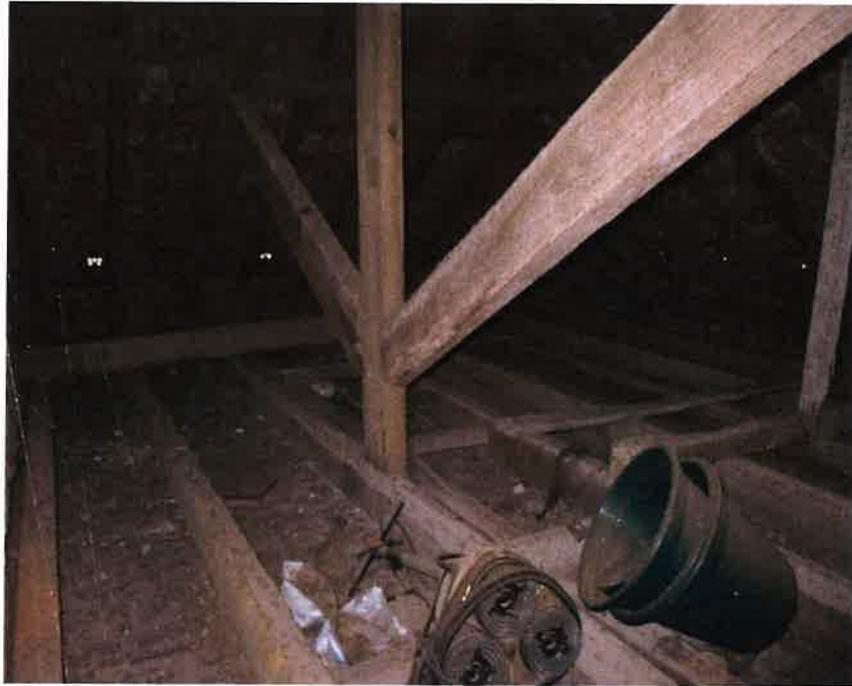
O revestimento da cobertura é constituído por telha marselha sem fôrro de madeira ao nível das respectivas águas/pendentes (ver foto nº2).

FOTO Nº2- Cobertura com estrutura em madeira e revestimento com telha cerâmica "marselha".

A cobertura é constituída por uma estrutura em madeira com um revestimento de telha cerâmica "marselha" com um aspecto de não ser intervencionada há muitos anos(Ver foto nº2).

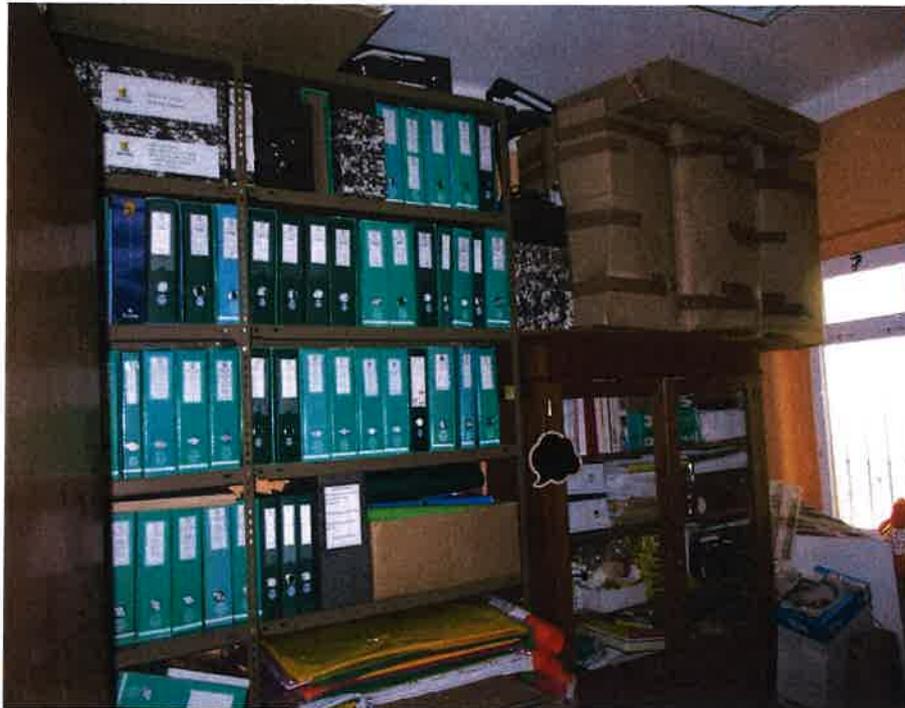
Ao longo do tempo a utilização deste edifício está integrado numa utilização de caracter colectivo de média concentração e nalguns espaços temos arquivos, ou seja, de acordo com o mesmo artigo do R.S.A. temos valores, respectivamente, de 4.0 Kn/m² e 5.0 kn/m²(Ver fotos nº3) .

FOTO Nº3- Espaço utilizado como arquivo com uma sobrecarga elevada para a actual estrutura

Estes valores da sobrecarga são muito superiores a 2.0 Kn/m².

- 4.2) Alívio das sobrecargas nos pavimentos com a mudança dos arquivos para o R/Chão ou arquivo central da C.M.MONITJO;
- 4.3) Para completar o relatório das patologias é necessário a abertura urgente de espaços no tecto falso do R/Chão, junto aos pilares P1, P2, vigas V2, V9 e tecto do 3º piso junto ao frechal dos pavimentos, bem como, a necessidade de arrancar o revestimento em zonas pontuais do 2º e 3º piso. Este trabalho deve ser efectuados pela DOSUA- Sector de Obras, com a indicação da data da execução desses trabalhos por forma à comissão realizar a vistoria final.

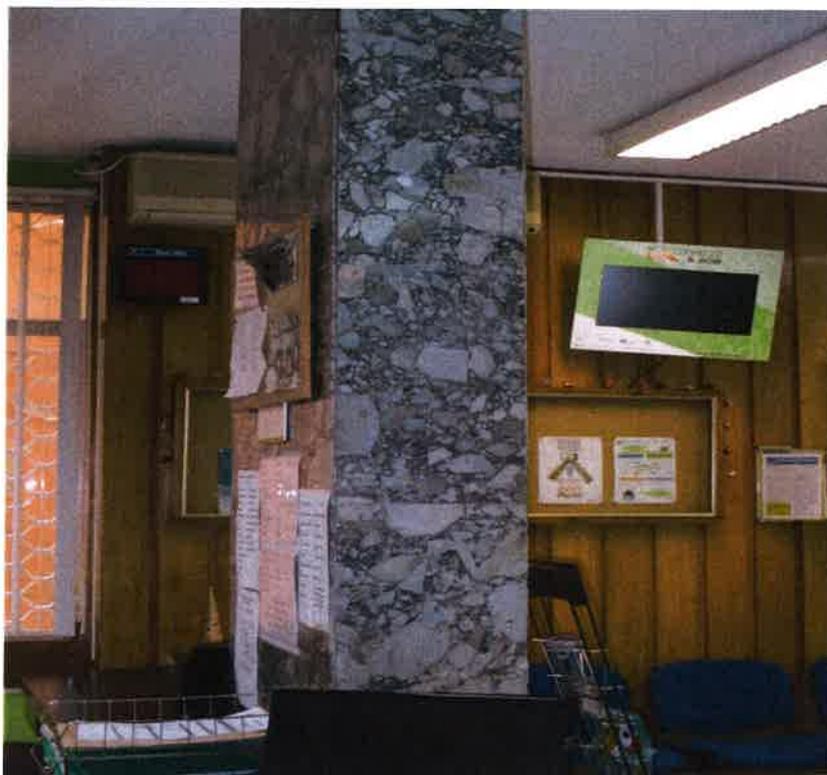
Da vistoria efectuada verifica-se que existem paredes resistentes do núcleo central da escada inicial e paredes interiores que não existem (Ver foto nº4), pelo que, existem algumas deformações nos pavimentos ao nível do 2º piso e 3º piso.

FOTO nº4- As paredes resistentes de alvenaria foram substituídas por uma estrutura com vigas metálicas e 2 pilares.

- 4.4) Escoramento dos pavimentos no 2º e 3º piso na projecção vertical da parede resistente, demolida indevidamente, e contigua à versão original da escada (núcleo central)

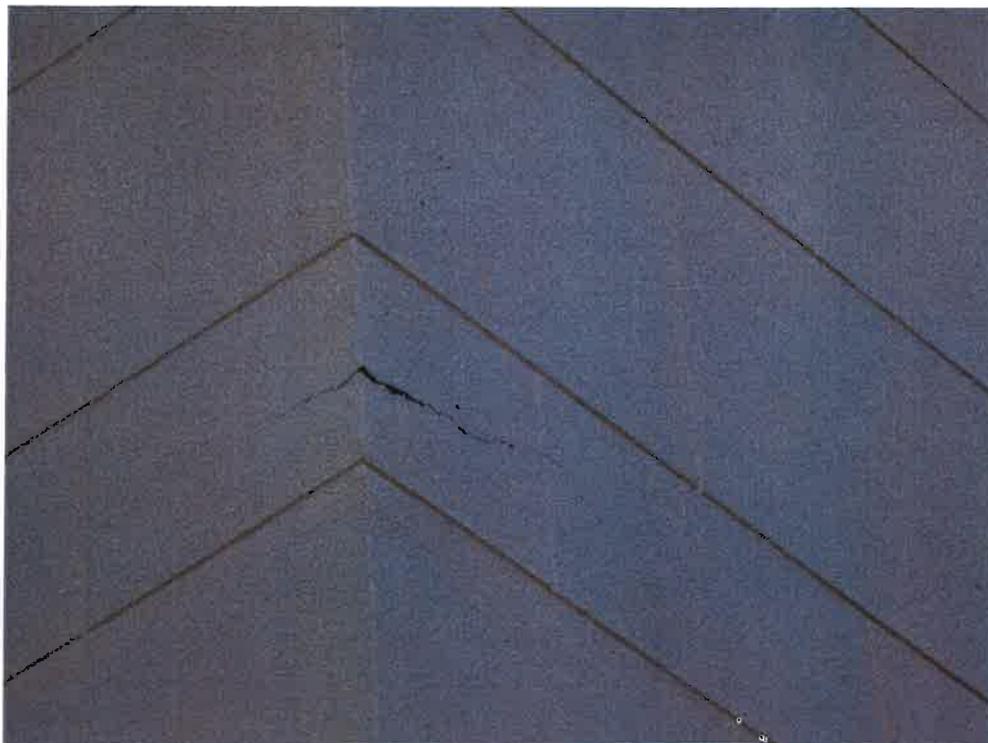
Existem, de momento, fendas nos alçados exteriores e algumas fissuras, no entanto a verticalidade das paredes, à vista desarmada/observação visual está estável (Ver foto nº5).

FOTO Nº5- Fenda no cunhal entre o alçado principal e o alçado lateral direito, ao nível do 2º piso(tecto)

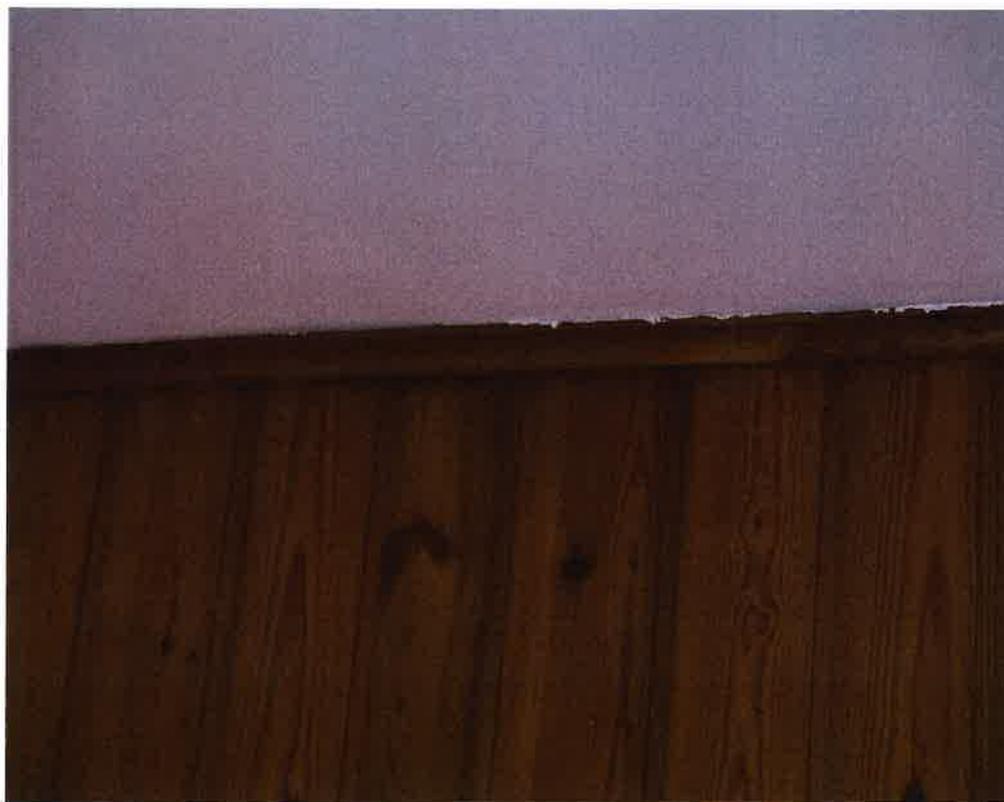
Existem, de momento, algumas fendas sobretudo no ultimo piso, numa zona contígua às escadas(Ver foto nº6).

FOTO Nº6- Fenda ao nível do tecto do 3º piso

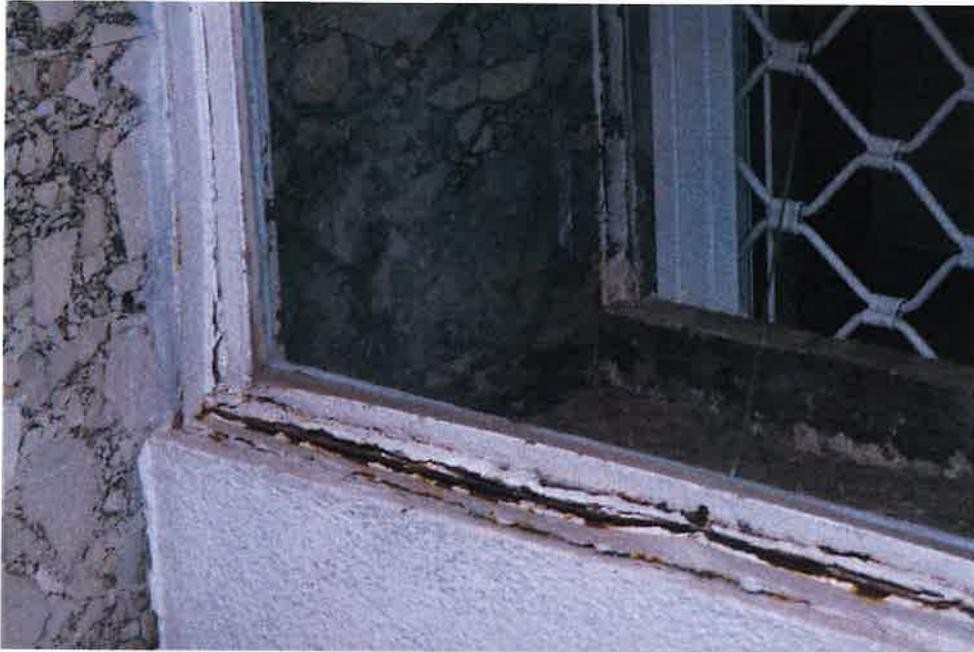
Ao nível do R/Chão a caixilharia é constituída por perfis metálicos e vidro simples, com indícios de oxidação profunda e vidro com fendas, cuja disposição indicia a existência de deformações das vigas metálicas introduzidas nas paredes mestras (Ver foto nº7 e nº8).

FOTO Nº7- Vão envidraçado no alçado principal com indícios de degradação acentuada

- 4.5) Reposição das paredes resistentes no alçado principal e alçado lateral direito de acordo com a versão original do processo de licenciamento.

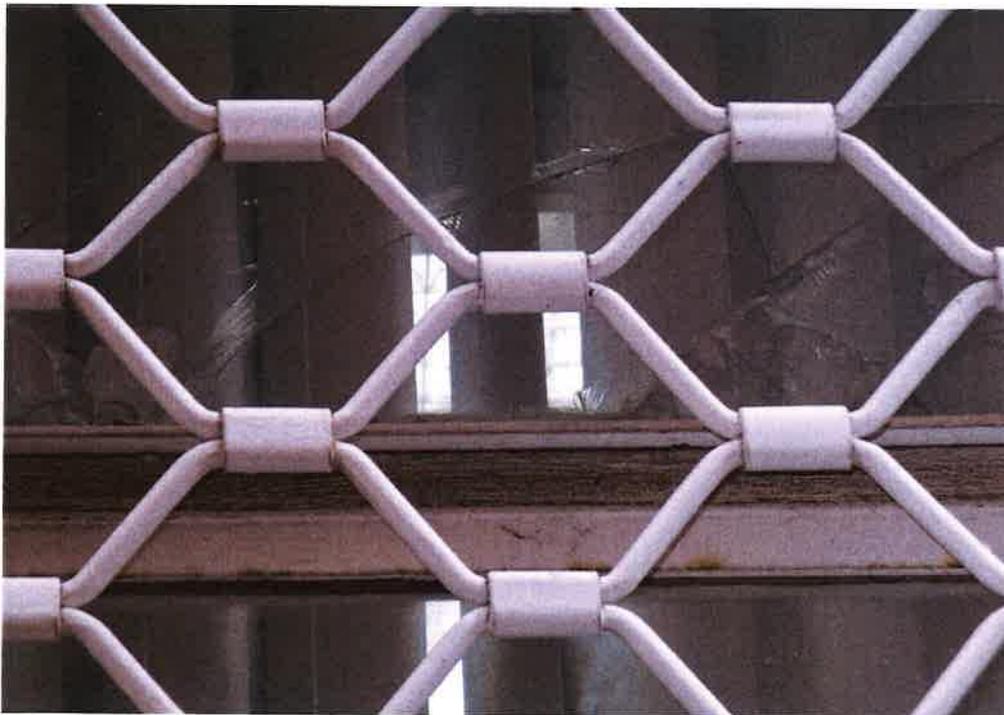
FOTO Nº8- Idem, no alçado lateral direito com indícios de esmagamento do pano envidraçado

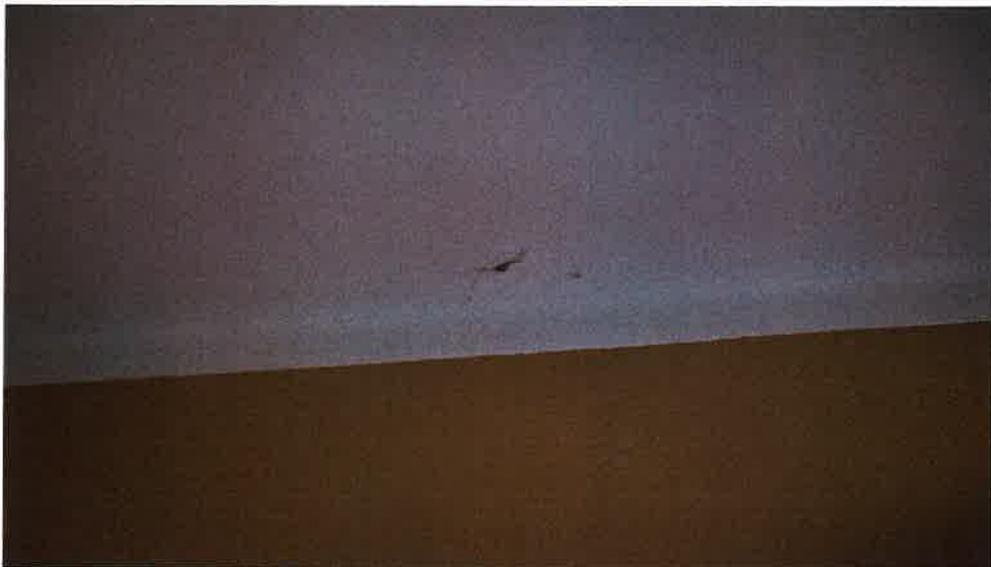
Os tectos falsos, apresentam, pontualmente, apenas algumas fendas e fissuras, sobretudo, nas zonas das sancas (Ver foto nº9).

FOTO Nº9- Fenda em tecto falso

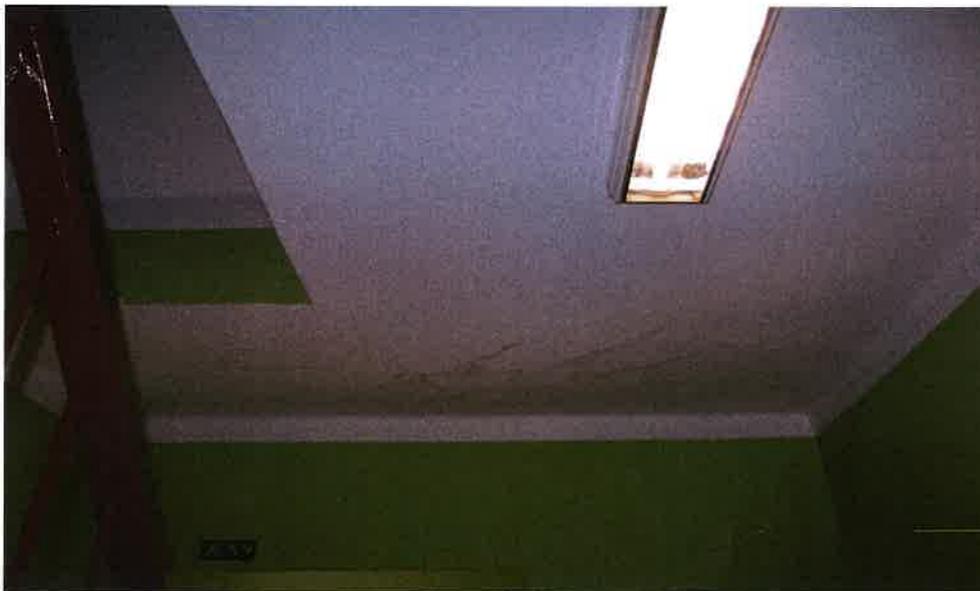
No patim das escadas de acesso ao sótão existe uma deformação e fendas no tecto devido sobretudo a infiltrações de águas(Ver foto nº10)

FOTO Nº10- Fendas e infiltrações no tecto das escadas de acesso ao sótão

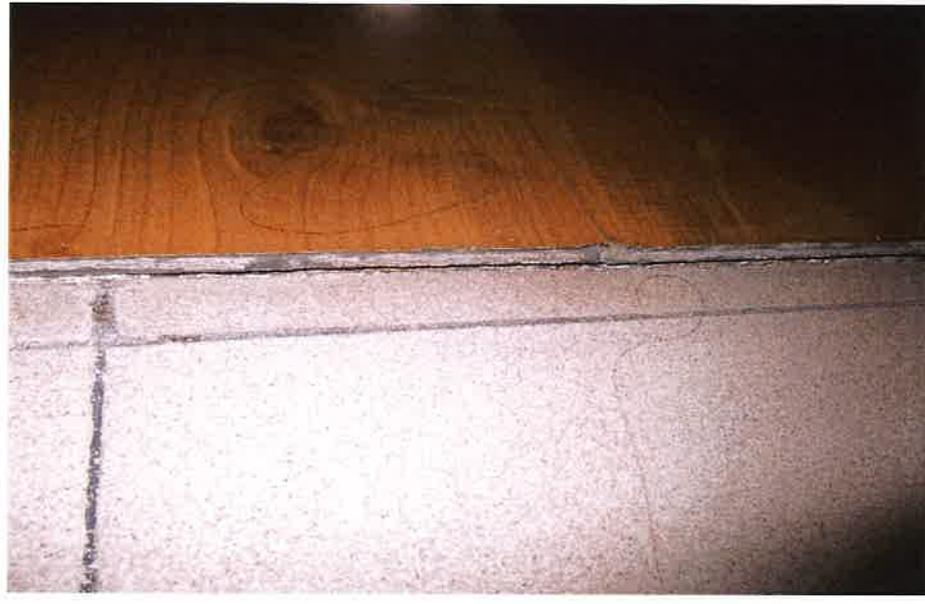
A estrutura dos pavimentos é constituída por vigamento em madeira, não visível devido à existência de tectos falsos, com um revestimento em laminado de madeira com pequena espessura. Este revestimento apresenta alguns empolamentos, sobretudo na transição entre as zonas secas e húmidas (ver foto nº11)

FOTO Nº11- Empolamento do revestimento em laminado de madeira

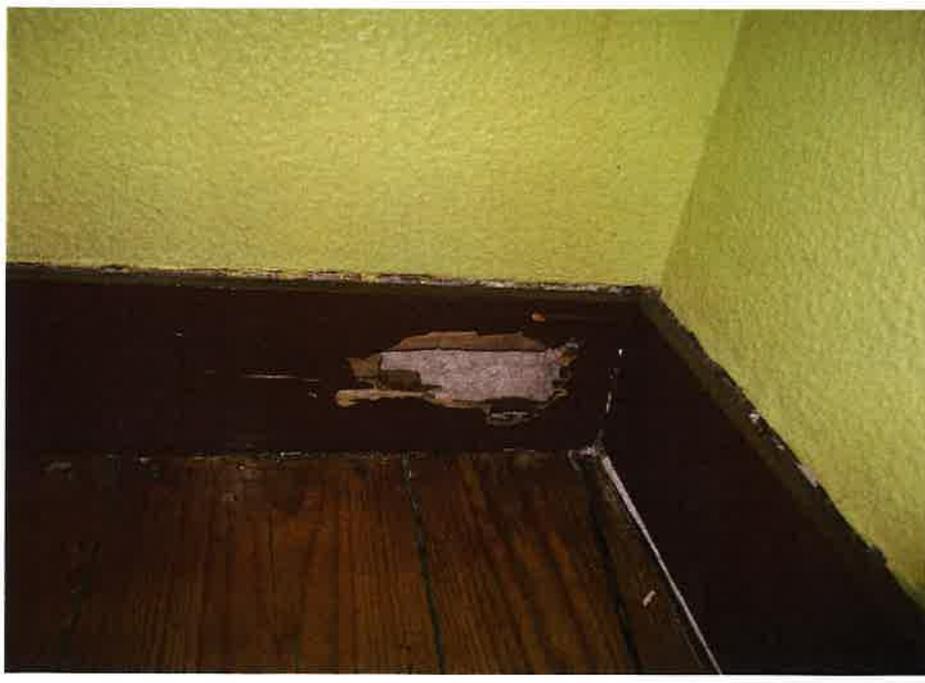
O roda -pé está ,em termos globais, num estado de conservação aceitável com excepção ao nível das escadas onde existem troços com ataques de térmitas e/ou caruncho(Ver foto nº12).

FOTO Nº12- Roda-pé degradado no patim das escadas.

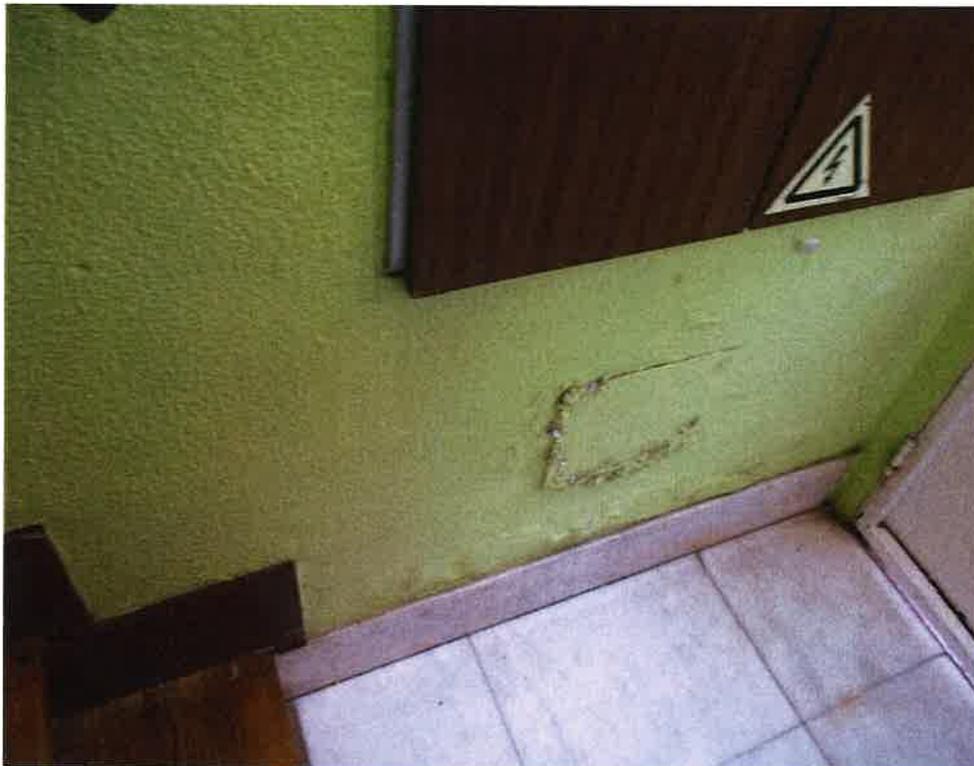
Em termos de rede electricidade é visível a existência de humidades junto ao contador (Ver foto nº13).

FOTO Nº13- Humidades perto do contador e ligação à terra
